## Papeweg 33

Adres:	Papeweg 33
Plaats:	Wassenaar
Naam object:	Santhorst
Kadaster:	C 1529
Typologie:	boerderij
Complex:	ja
Beschermd gezicht:	ja

### Inleiding

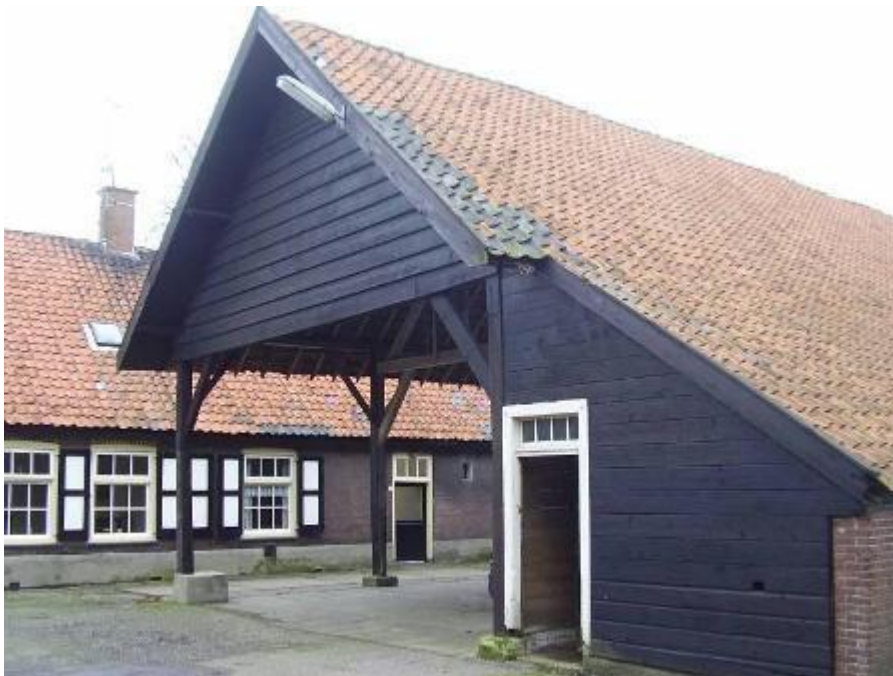
De boerderij met de beschilderde luiken en het open hooihuis.

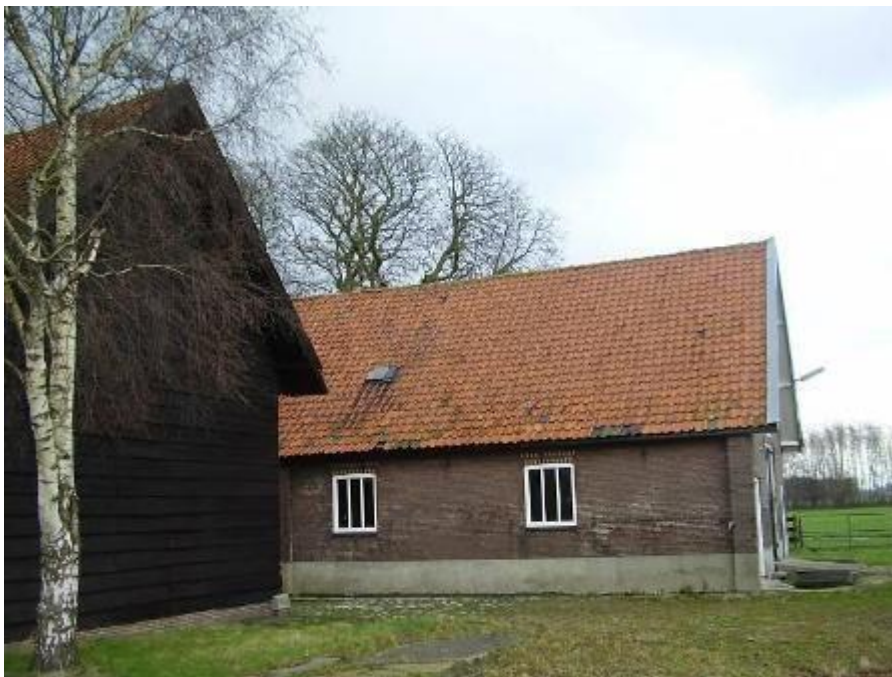
Links de gesloten kopse kant van het hooihuis, rechts de uitbreiding van de boerderij.

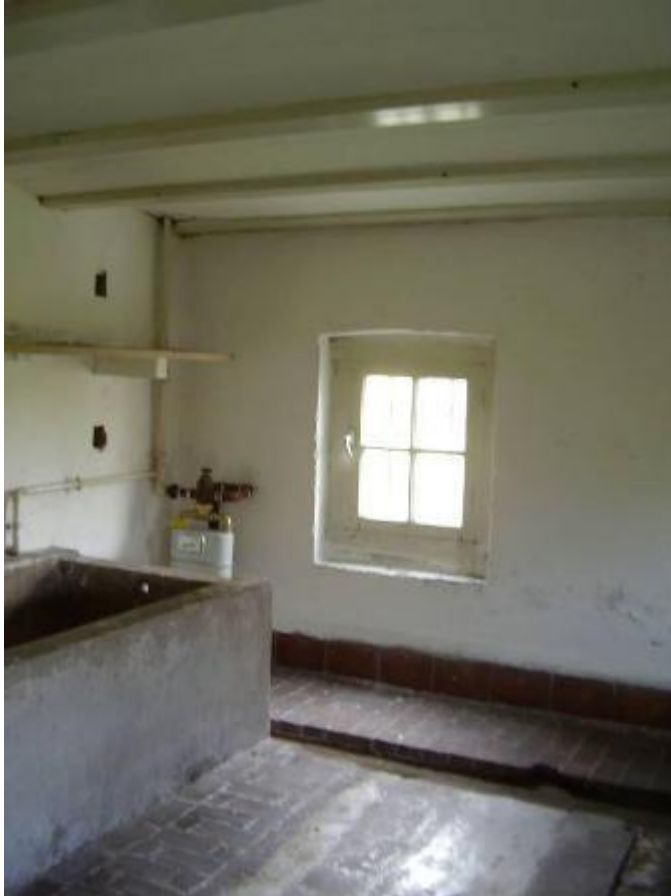
Kaaskelder

In het interieur is de oorspronkelijke structuur en indeling bewaard gebleven. Van belang zijn elementen als de deur naar de woonkamer, de ombouw van de kookplaats en het complete interieur van de kaaskelder (vloer en bakken). Vermoedelijk uit de periode van de verbouwing van 1911 of 1914 dateert het interieur van de werkvertrekken (deuren, tegels). Ook de stal met de gemoderniseerde grubben en de standvinken is geheel intact; dit geldt ook voor de spantenkap. Opmerkelijk zijn de ijzeren buizen in de bijkeuken. Kenmerkend voor de zolder zijn het vlooiendak (latten aan de binnenzijde van de panlatten en riet ertussen, als isolatie) en de hijsinstallatie. Het karnhuis heeft een klinkerbestrating.

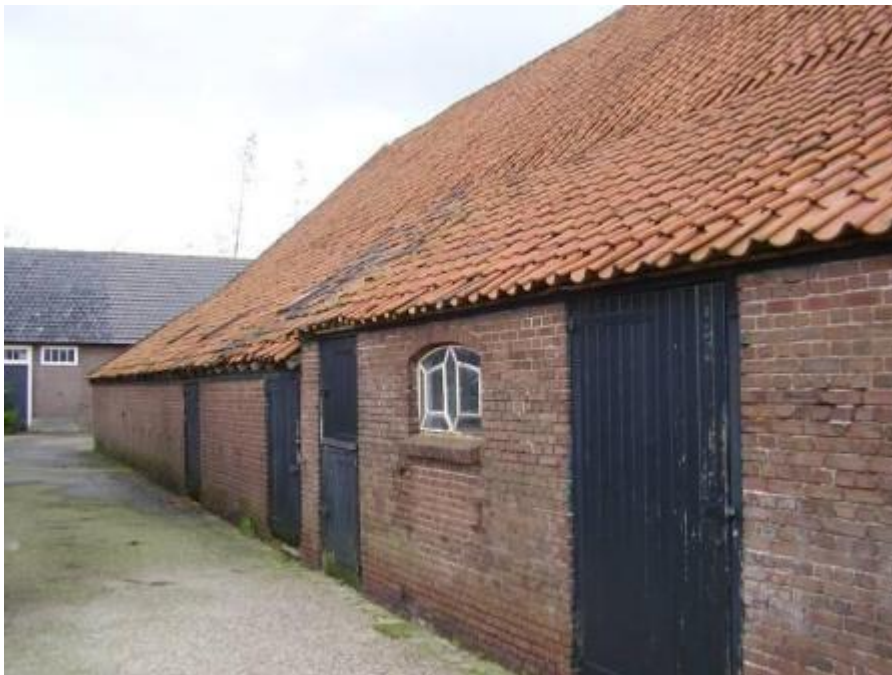
Het open, vrijstaande hooihuis op rechthoekige plattegrond uit 1881 betreft een ankerbalkenconstructie waarvan de staanders op poeren staan. Het hooihuis ofwel de hooitas is in 1914 met twee vakken uitgebreid (G.J. van der Mark) aan de zuidoostelijke zijde. De kopse kant van deze uitbreiding is geheel afgetimmerd en tevens is aan deze uitbreiding een zolder toegevoegd. Tegen de lange gevel op het zuidwesten zijn geheel gesloten lage stallen (varkens, later paarden) en andere werkruimtes aangebouwd, in kruisverband metselwerk. De varkensstallen tegen de nieuw gemaakte vakken zijn eveneens naar ontwerp van Van der Mark en zijn te herkennen aan de flauwere dakhelling. De scheidingsmuur is deels in halfhoog metselwerk en deels getimmerd. Het hooihuis is gedeeld in twee delen, een deel voor de wagens en een deel voor het hooi. De constructie is geheel van hout, met uitzondering van een lage gemetselde plint en de muren van de stalaanbouw. De scheiding op de grens van de uitbreiding bestaat uit grof gezaagde, brede planken, terwijl de beide aftimmeringen aan de kopse kanten gepotdekseld zijn (de noordwestelijke kopse kant van de aanbouw is gerabat). In de gesloten lange gevel zijn vijf (mest)deuren en twee kleine getoogde vensters (waarvan één met een ijzeren facetroedenverdeling). In de gepotdekselde korte noordwestelijke gevel van de aanbouw is eveneens een ontsluiting, voorzien van een vierruits bovenlicht. De kap is met dezelfde rode pannen gedekt als het hoofdhuis. Ook de aanbouw heeft deze rode pannen, met in het lessenaardak drie ijzeren daklichten.

De lange gemetselde gevel van het hooihuis met de stallen.

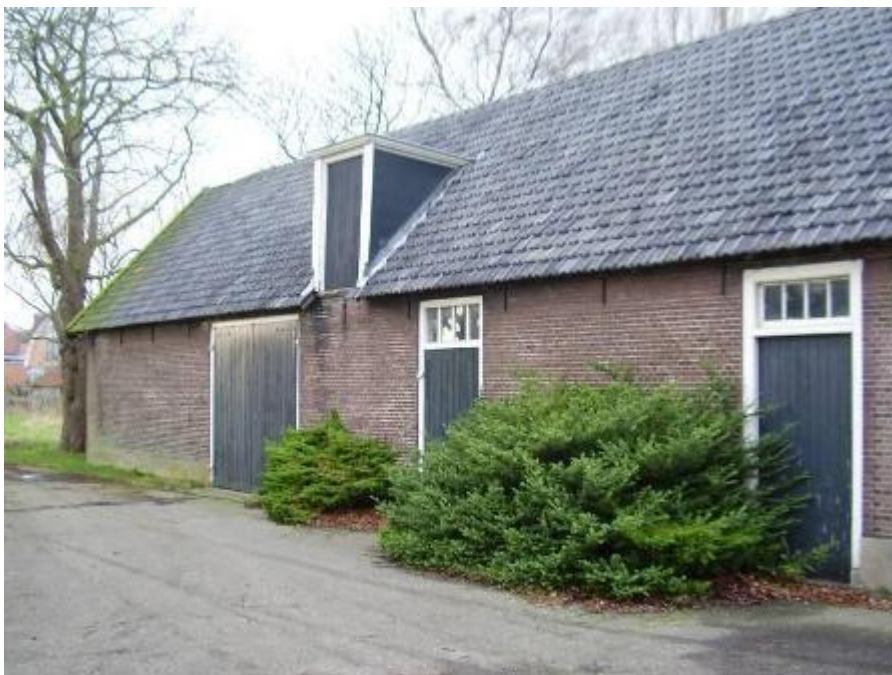
De wagenschuur

De vrijstaande wagenschuur met stal, evenwijdig aan de oprijlaan, is opgetrokken op een rechthoekige plattegrond, onder een overkragend zadeldak. De kap is gedekt met gesmoorde bouletpannen. Aan de lange achtergevel bevindt zich een overkapping over de hele breedte, die voor bescherming van ondergeschikt belang is. Het gebouw is onderverdeeld in drie hoofdruimtes, waarvan de buitenste twee bestemd waren voor de voertuigen. In de schuur was ook ruimte voor (klein)vee. Het metselwerk, de plint gecementeerd, is in kruisverband opgetrokken.

De voorgevel is aan de oprijlaan, met links een paar inrijddeuren en een enkele deur, voorzien van een vierruits bovenlicht. In de kap, tussen de deuren, is een dakkapel met hooiluik geplaatst. In het middendeel zijn een enkele deur en een venster geplaatst, het bovenlicht en het lage venster ook voorzien van een vierruits roedenverdeling. Het rechterdeel van de gevel wordt gekenmerkt door twee paar inrijddeuren met ijzerbeslag. In het metselwerk zijn staafankers en een muurring bevestigd. De kopse kant op het noordoosten wordt gekenmerkt door een laag, getoogd venster met een facetroedenverdeling in het deel van de wagenstalling en een hooiluik daar recht boven. Dezelfde getoogde vensters komen voor in de lange achtergevel.

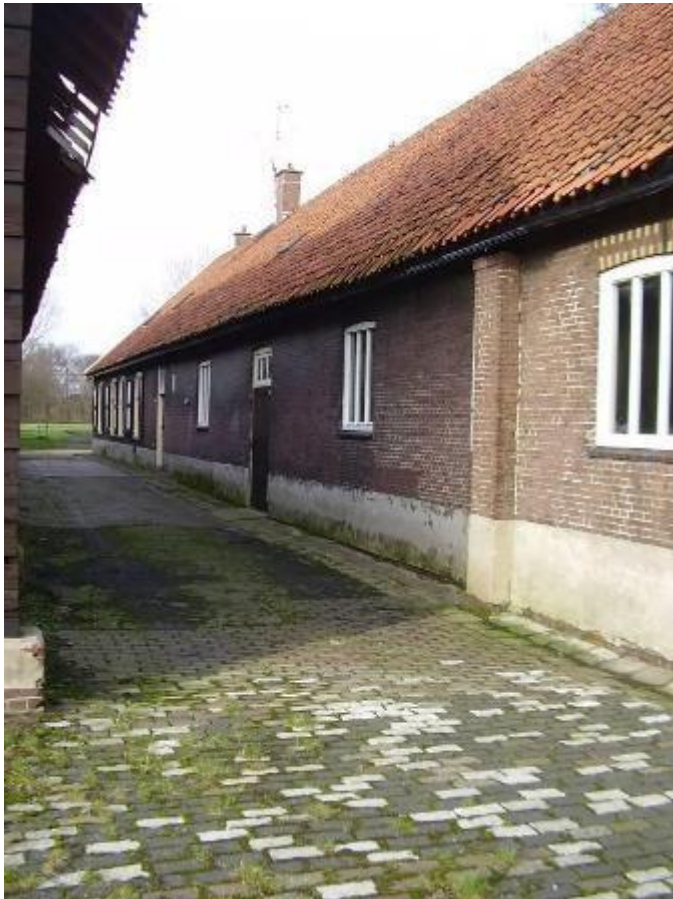
Het erf wordt deels begrensd door het historische slotenpatroon; het terrein is deels bestraat, dan wel anderszins verhard. De bestrating tussen de boerderij – met goten aan weerszijden – en het open hooihuis is authentiek (periode van de herbouw of ouder). De structuur van de moestuin met boomgaard aan de achterzijde is nog herkenbaar in de indeling en in de beplanting.

Straat tussen hooihuis en boerderij.
