Tuinpad 23

Kadastrale situatie sectie B, nummer 10342

situatie augustus 2012

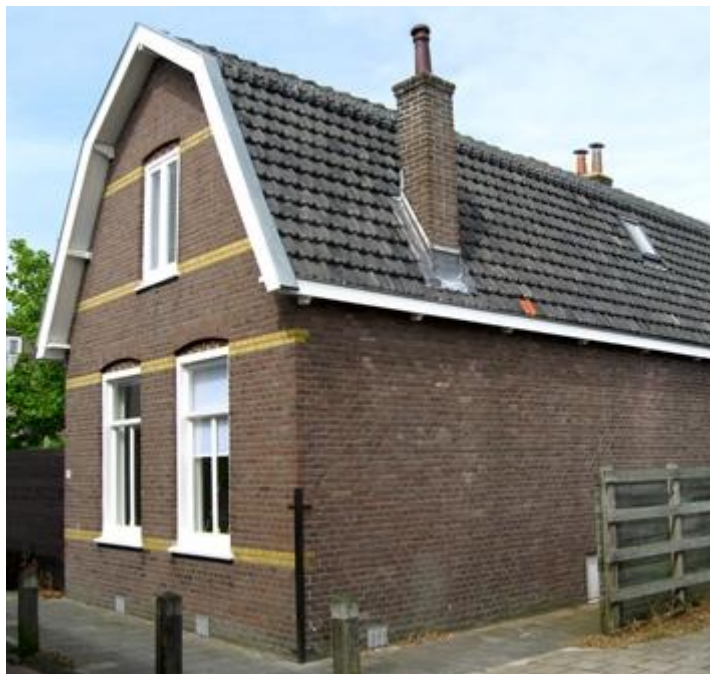
Vrijstaand eenlaags, deels onderkelderd pand op rechthoekige plattegrond, dat wordt gedekt door een mansardedak met gesmoorde kruispannen. De nokrichting staat haaks op de straat.

De voorgevel is een symmetrisch ingedeelde geknikte puntgevel die verlevendigd is met spekbanden van gele verblendsteen. De vensters worden gedekt door aan de onderzijde segmentbogig uitgevoerde strekken, waarbij de boogvelden voorzien zijn van decoratief uitgevoerd metselwerk met gele verblendsteen.

De twee vensters op de begane grond hebben T-schuiframes en op de verdieping heeft één venster een dubbel openslaand raam.

De linker zijgevel heeft een houten opgeklampte deur met bovenlicht. Links daarvan bevinden zich twee schuiframes met links daarvan een dubbel openslaand raam. De rechter zijgevel heeft halverwege een klein keldervenster met diefijzers.
