## PLAN VOOR HERSTEL EN HERINRICHTING VAN DE PADENSTRUCTUUR IN DE HISTORISCHE PARKAANLEG VAN BACKERSHAGEN

Het herstelplan voor de padenstructuur van Backershagen is de nadere uitwerking voor het onderdeel paden/ ontsluiting van visie en streefbeeld voor de historische parkaanleg. Voor de historische ontwikkeling, actuele situatie, visie en herstelplan, zie de rapporten:

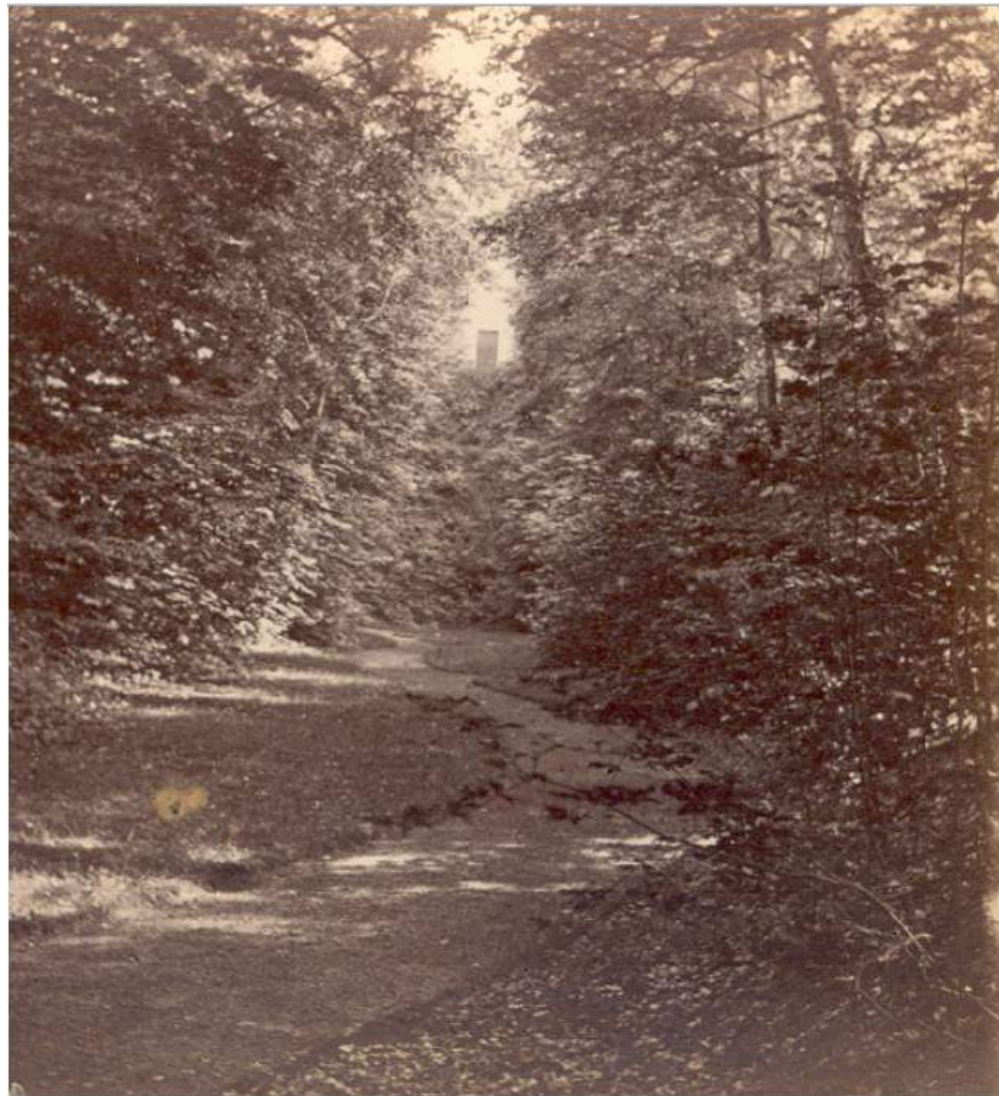
Het laat 18e-eeuwse wandelpad door het dal naar de koepel op een foto uit 1860.

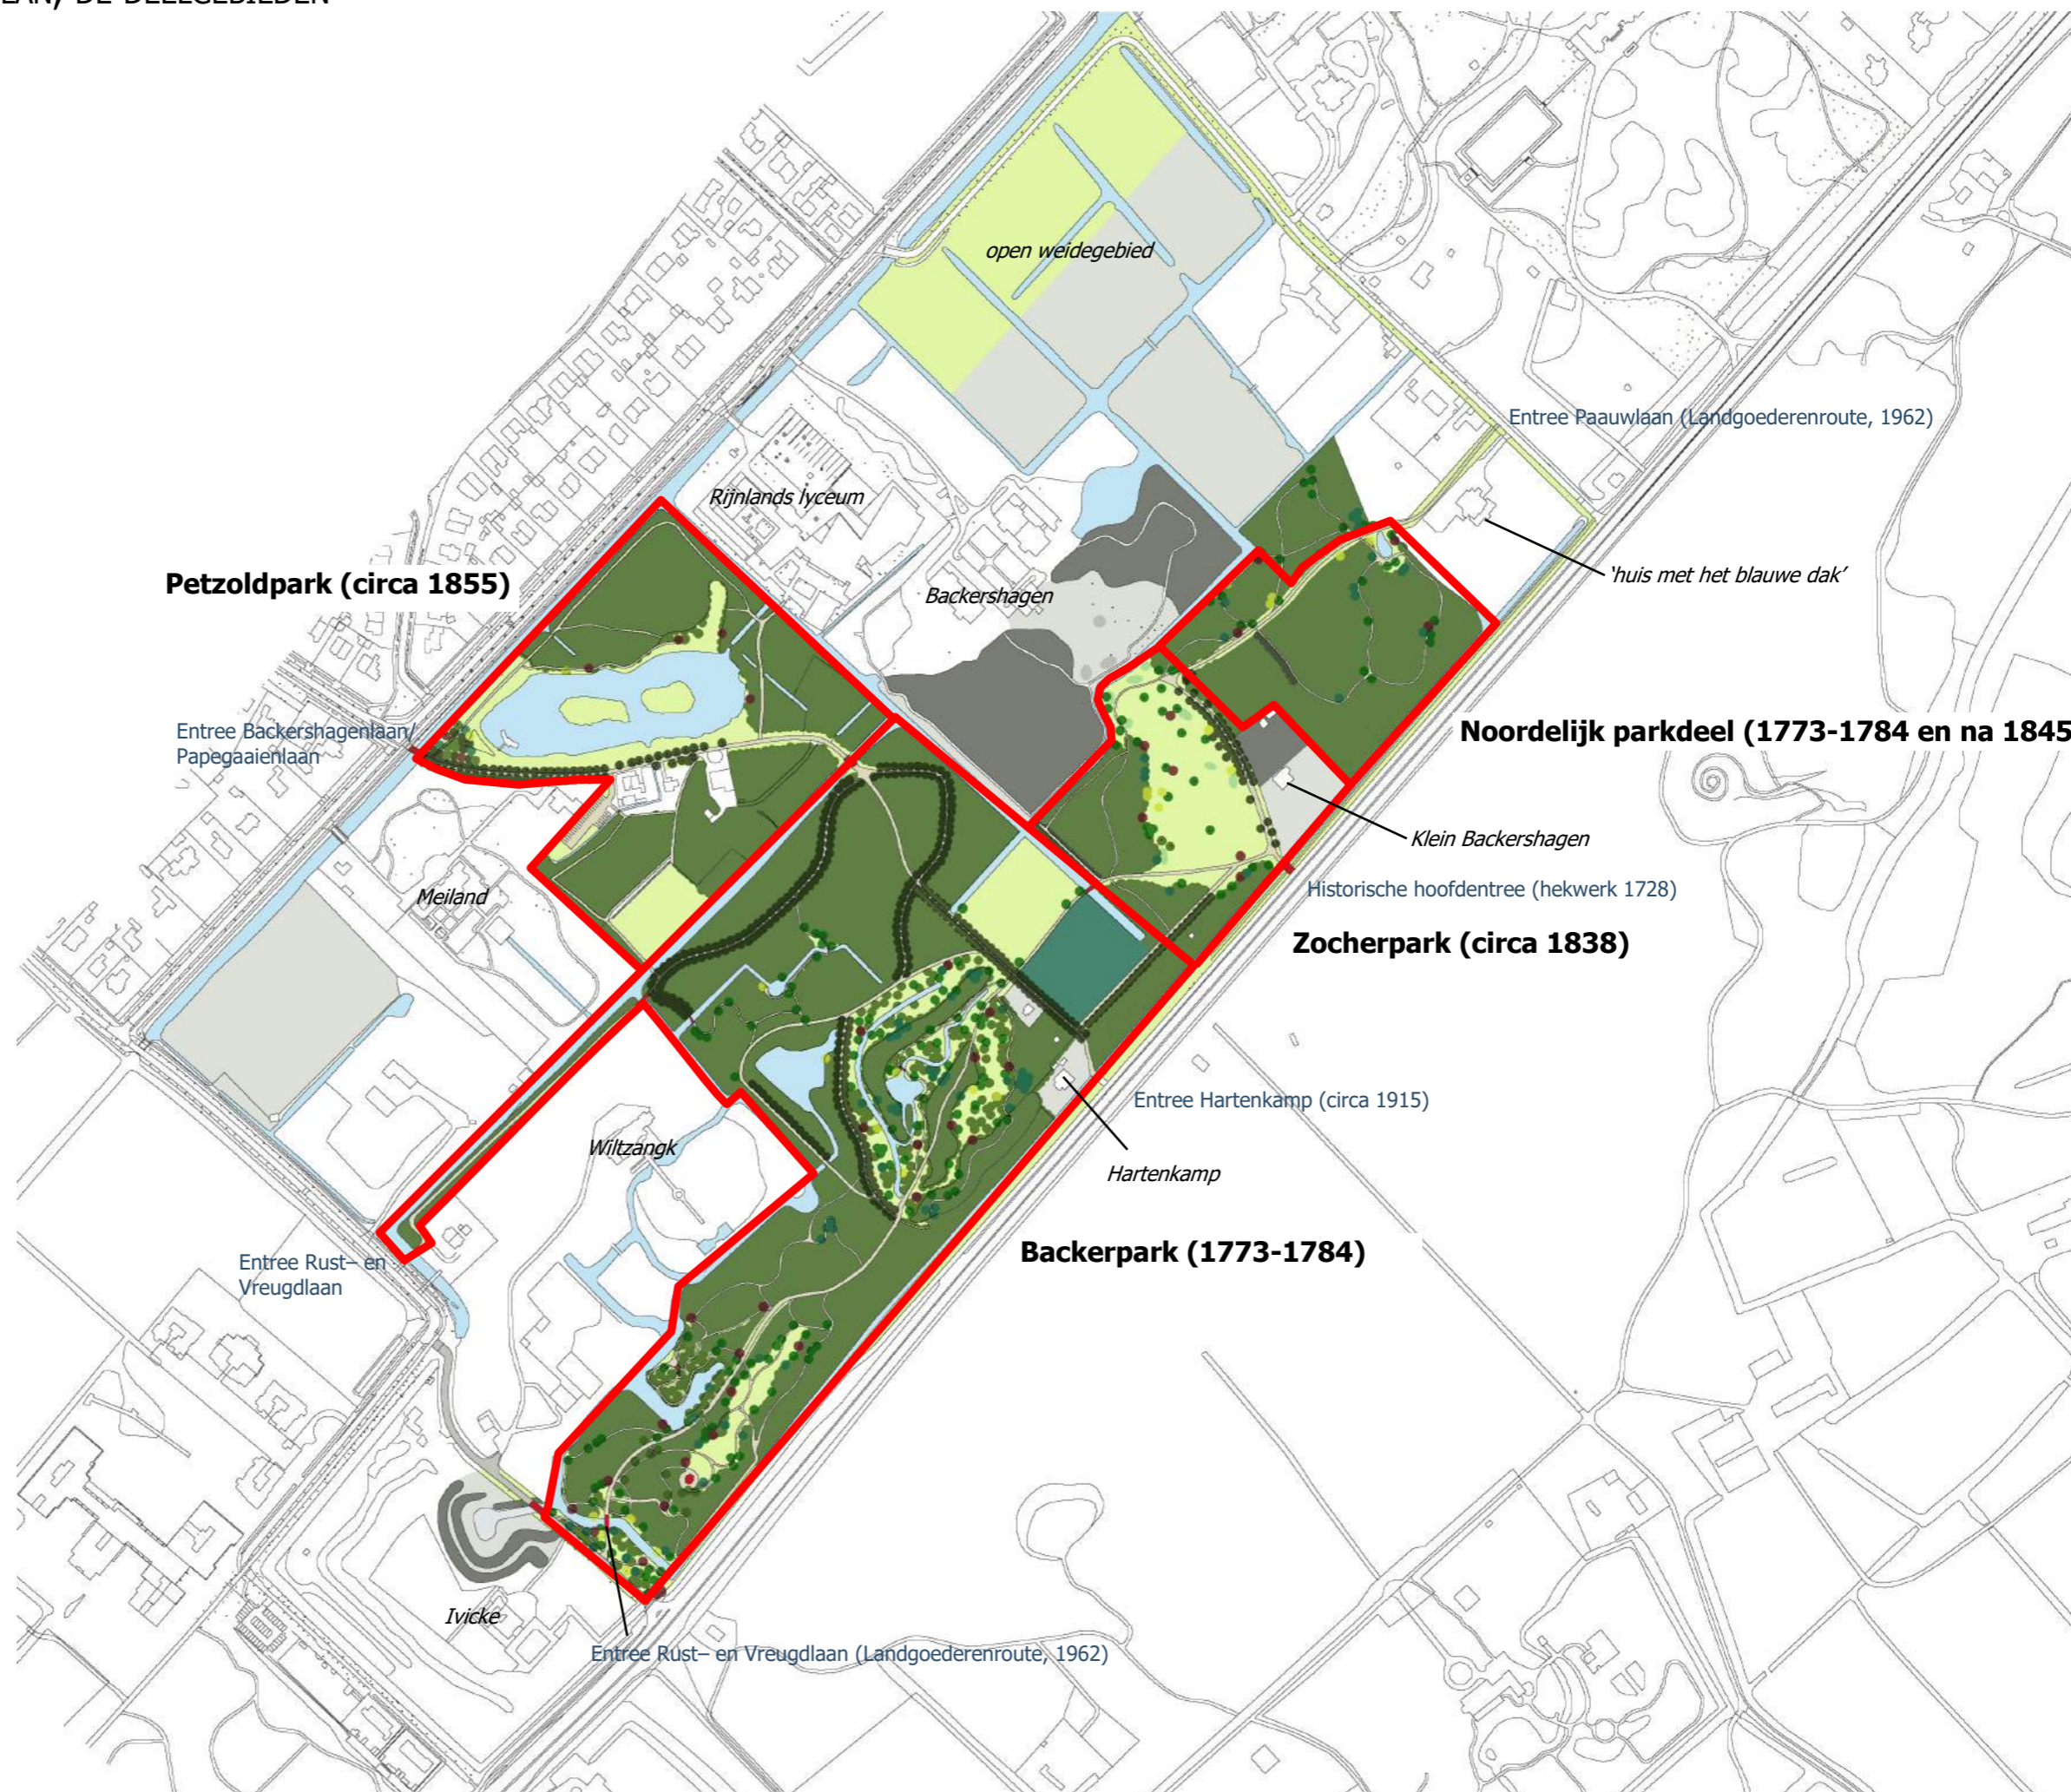
- Overzichtskaat van de parkaanleg, met vermelding van de deelgebieden, entrees en tussenliggende villa's
- Kaart met toelichting op te herstellen, aan te leggen en te verwijderen paden en bruggen
